### Introduction :

L'armoire de salle de bains contient deux étagères en verre. Par une erreur de conception, il est impossible de déplacer ces étagères facilement malgré l'existence de trous pour déplacer les taquets.

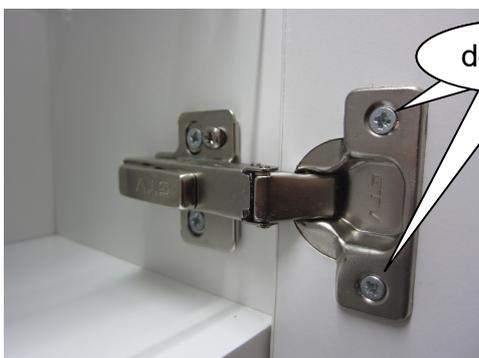
1) Dévisser la charnière du côté de la porte (pas du côté de l'armoire). Pour déplacer l'étagère supérieure, dévisser la charnière supérieure, pour l'étagère inférieure, la charnière inférieure.

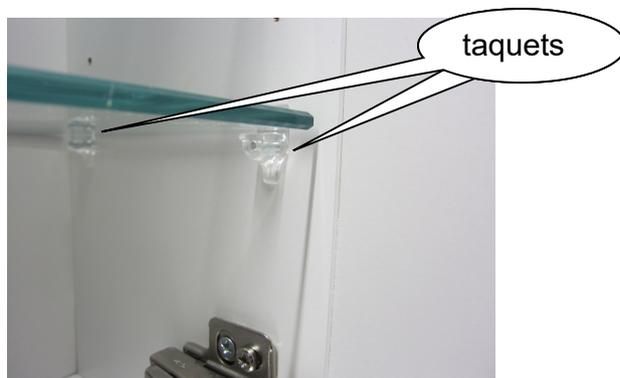
2) Le jeu obtenu permet de glisser l'étagère vers l'extérieur. Déplacer les quatre taquets. Enfiler l'étagère dans sa nouvelle position.

3) Revisser la charnière.

**ATTENTION :** Bien retenir la porte au moment où la charnière sort de la porte. Il est préférable de travailler à deux.
